GEORETOS

Boletín testimonial

CONTROL DE EROSION Y ESTABILIZACIÓN TALUD. ESTACIÓN CERRO EL CARMEN AEROVÍA DE GUAYAQUIL, ECUADOR

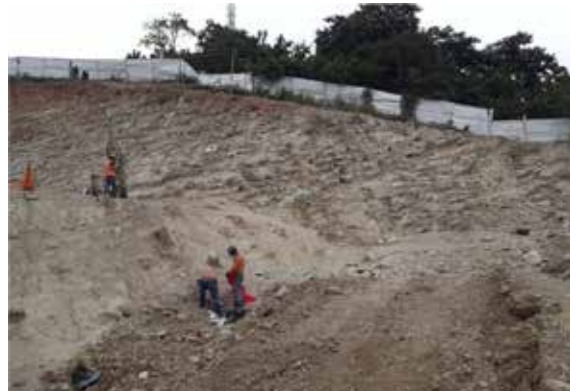
Fotografía 1. Vista del talud de corte para la estación

Se trata de **asegurar la estabilidad mecánica de los taludes de corte** ejecutados para la construcción de la estación, así como del control de erosión superficial de los mismos, **conformados por estratos de materiales residuales de rocas lodosas sensibles a la erosión.**

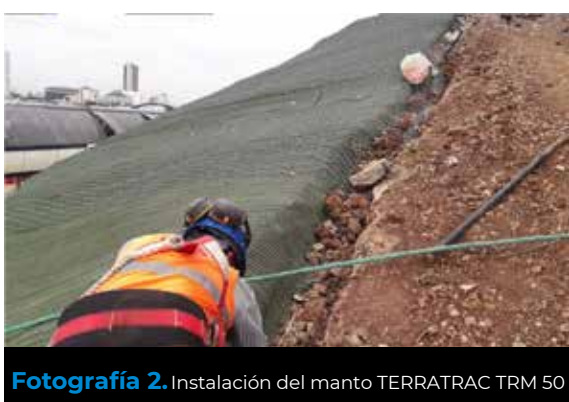
Fotografía 2. Instalación del manto TERRATRAC TRM 50

Para atender el problema desde Geomatrix se realizó un acompañamiento a los ingenieros encargados del diseño, planteando el **revestimiento de los taludes con el manto TERRATRAC TRM 50, como elemento fundamental para controlar la erosión superficial del talud**, funcionando como complemento con el sistema de anclajes y malla triple torsión, reemplazando el acabado de materiales tradicionales como el hormigón proyectado.

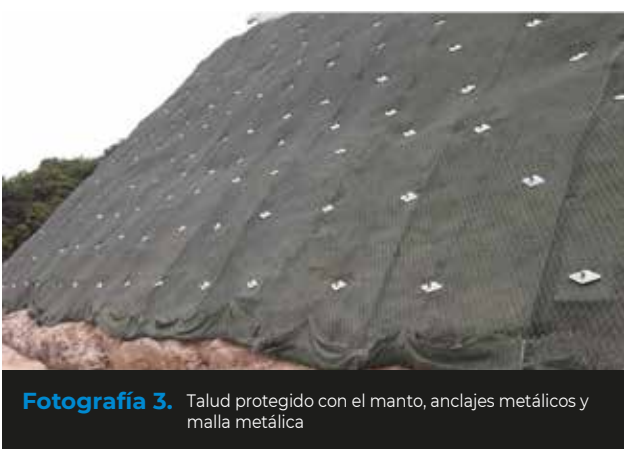
Fotografía 3. Talud protegido con el manto, anclajes metálicos y malla metálica

A su vez, dando cumplimiento al análisis de **estabilidad del talud**, se colocaron sistema de anclajes y mallas triple torsión complementando la solución verde con menor impacto y grandes beneficios técnicos / económicos.

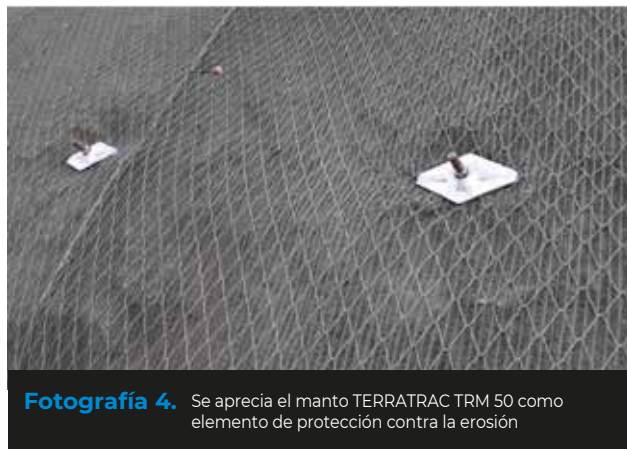
Fotografía 4. Se aprecia el manto TERRATRAC TRM 50 como elemento de protección contra la erosión

El manto Terratrac TRM 50, está diseñado para servir de soporte en el establecimiento y crecimiento de la **vegetación** y ser un refuerzo para la vegetación madura. Se fabrica con fibras sintéticas de poliéster resistentes a la luz UV que conforman una matriz tridimensional porosa.

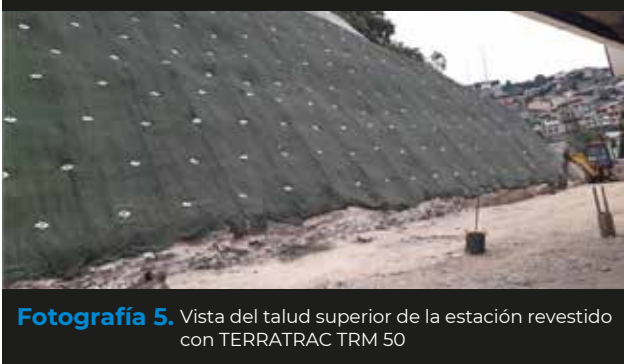
Fotografía 5. Vista del talud superior de la estación revestido con TERRATRAC TRM 50

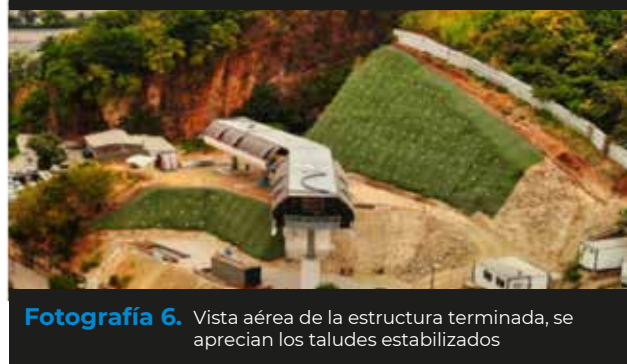
Fotografía 6. Vista aérea de la estructura terminada, se aprecian los taludes estabilizados

Los taludes estabilizados ofrecen la **condición de estabilidad necesaria para la operación segura de Aerovía.** TERRATRAC TRM 50 controlará el efecto denudativo de la erosión por acción combinada de la lluvia, escorrentía, acción eólica y fuerzas de gravedad.

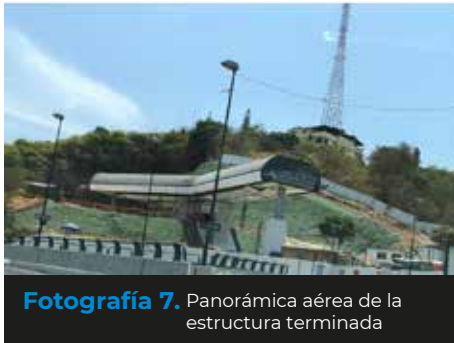
Fotografía 7. Panorámica aérea de la estructura terminada

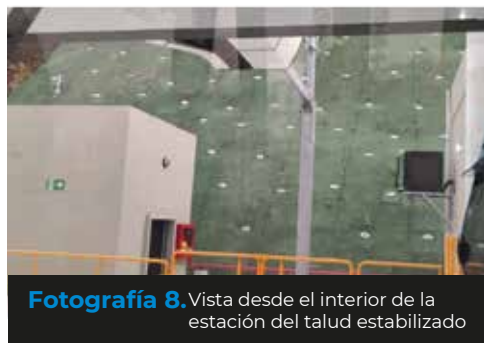
Fotografía 8. Vista desde el interior de la estación del talud estabilizado

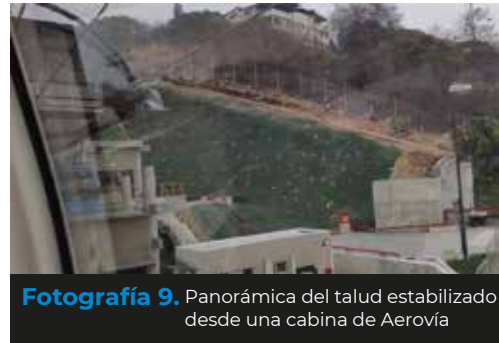
Fotografía 9. Panorámica del talud estabilizado desde una cabina de Aerovía

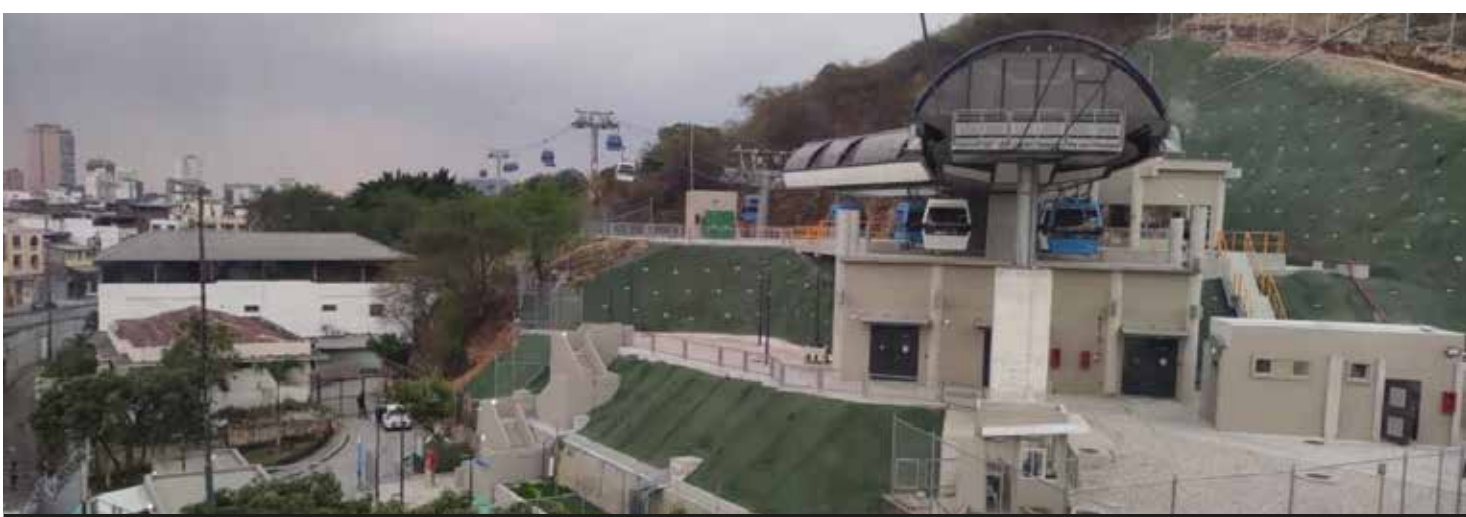
Fotografía 10. Panorámica del proyecto terminado
