Unidad Técnica de Gestión Ambiental

Martes 13 de junio del 2023  
MN-UTGA-PA-024-2023

**Asunto:** Informe de denuncia propiedad plano A-6917-2022.

En el presente informe se detalla inspección realizada en propiedad con N.º de Plano A-6917-2022 y N.º de finca 620704, con dirección 2 km al norte de la plaza de los Robles de Naranjo, en donde se denuncian por parte de vecinos y FEDAPRO presuntos daños ambientales. La inspección fue solicitada por el despacho de Alcaldía el día 13 de junio del año en curso en reunión sostenida en horas de la mañana, en la cual se coordinó la visita conjunta con los Inspectores Municipales.

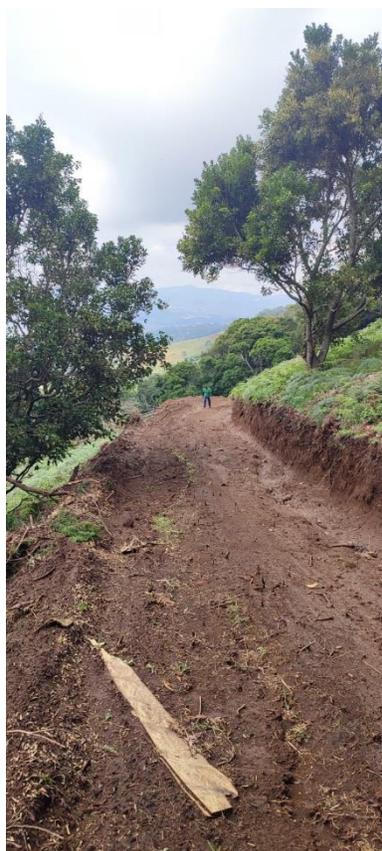
3. Entre las coordenadas CRTM05 462786/1123869 y 462748/1123833 se realizó la apertura de un camino con ancho de 3 metros y 50 metros de largo que invade el área de protección de una naciente tal y como se observa a continuación:

1. Las obras en el sitio no cuentan con permisos municipales ni viabilidad ambiental de SETENA.
2. Se evidenció en el sitio que la apertura de los caminos invade el área de protección de múltiples cuerpos de agua.
3. Los funcionarios municipales procedieron con sus obligaciones y competencias de acuerdo a los alcances de la institución.
4. Se recomienda remitir informe a la Oficina Subregional de Grecia del SINAC, para que los profesionales atinentes actúen conforme lo consideren, de acuerdo a las competencias de dicha institución.

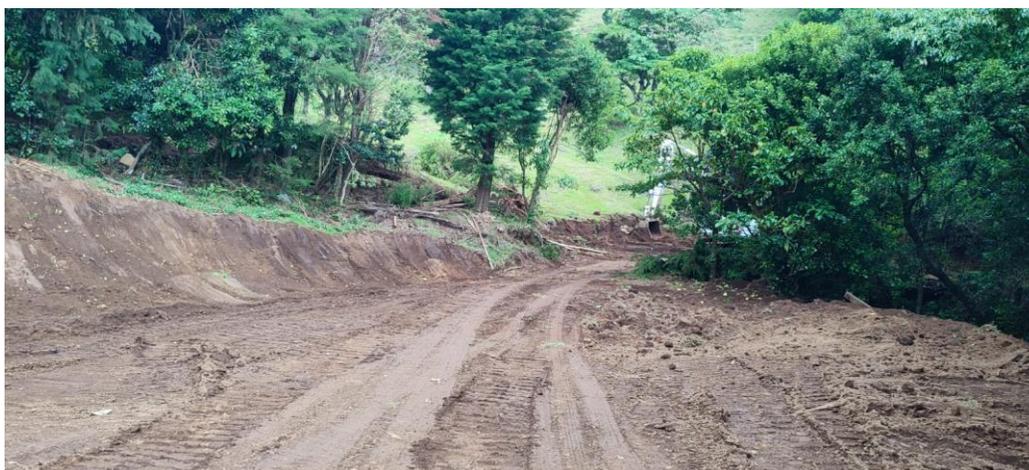
- Entre las coordenadas CRTM05 462655/1123891 y 462511/1123847 se realizó la apertura de un camino de 3 metros de ancho y 146 metros de largo que invade el área de protección de una naciente con radio de protección de 100 metros, tal y como se observa a continuación:

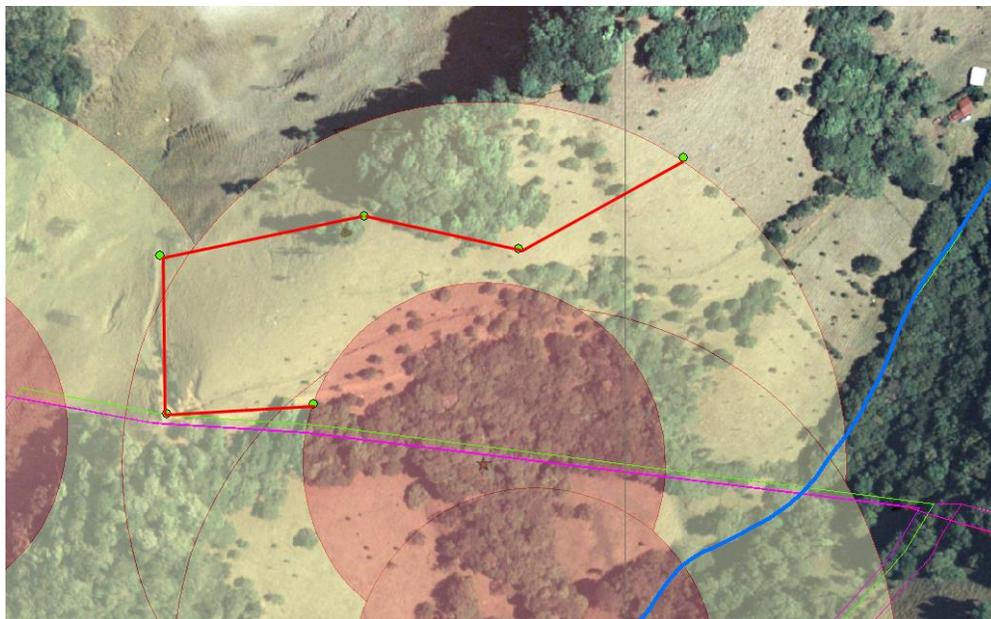
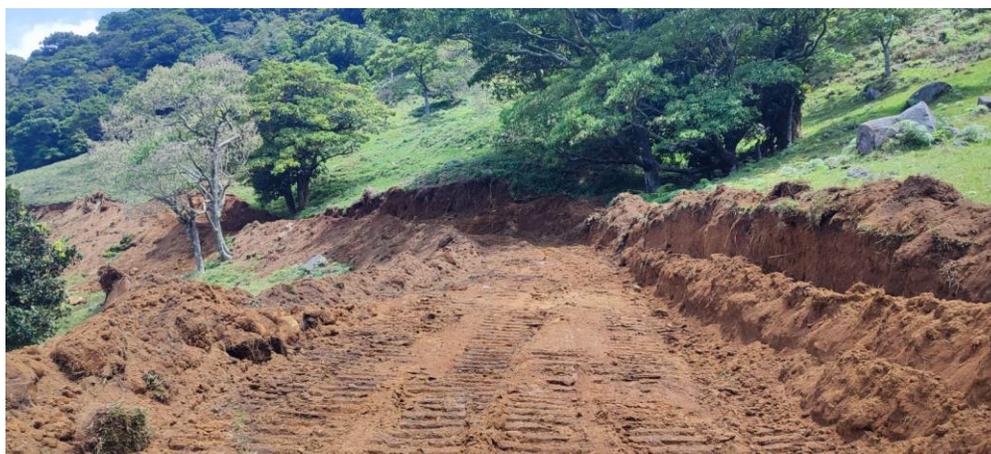
- Entre las coordenadas CRTM05 462510/1123844, 462429/462429, 462425/1123924, 462537/1123945, 462621/1123927 y 462714/1123978 se realizó la apertura de 1 camino de 3 metros de ancho y aproximadamente 472 metros de largo que invade el área de protección de naciente, tal y como se observa a continuación:

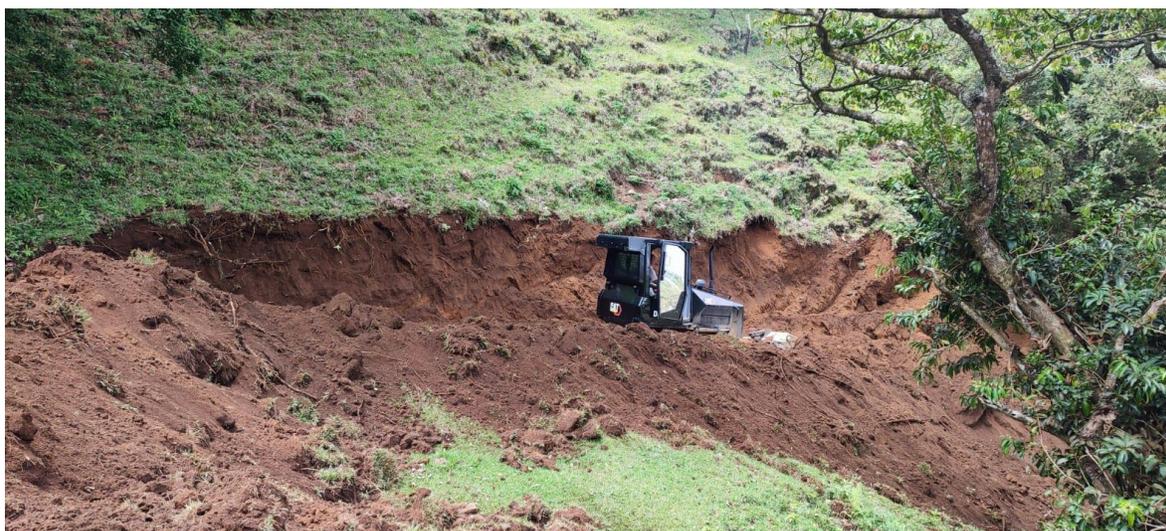
6. En las coordenadas CRTM05 462977/1124159 se realizaron movimientos de tierra que en apariencia invade el área de protección del cuerpo de agua mencionado en el punto 2, tal y como se observa a continuación:
